**НАЦІОНАЛЬНЕ БЮРО  
З РОЗСЛІДУВАННЯ  
АВІАЦІЙНИХ ПОДІЙ ТА  
ІНЦИДЕНТІВ З ЦИВІЛЬНИМИ  
ПОВІТРЯНИМИ СУДНАМИ**  
Сектор аналізу та попередження  
авіаційних подій  
17.07.2018 № 3.2.14-86

**ІНФОРМАЦІЙНИЙ БЮЛЕТЕНЬ**  
Про стан безпеки польотів з цивільними ПС України у червні 2018 року

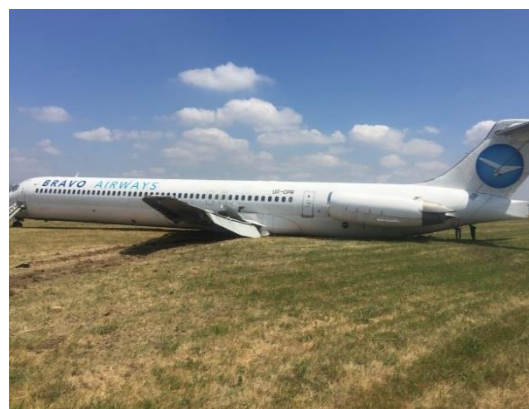
**1.1.1. 14.06.2018** о 17:40 (тут та далі час в UTC якщо не вказано інше) при виконанні рейсу ВАУ 4406 за маршрутом Анталія - Київ (ім. Ігоря Сікорського) на літаку MD-83 UR-CPR, авіакомпанії «Браво», після виконання посадки на ЗПС 08 повітряне судно на етапі пробігу викотилося за межі ЗПС ліворуч, на льотну смугу та зупинилося поза межами спланованої частини льотної смуги на відстані 123 м від осі ЗПС. Внаслідок аварії літак отримав значні пошкодження, у тому числі і силових елементів конструкції. Ніхто з пасажирів та членів екіпажу серйозних тілесних ушкоджень не отримали.
